Töö nr **1704**

Töö tellija: Varbla Vallavalitsus

# **MATSI SADAMA SETETE LIIKUMISE ANALÜÜS**

August 2017

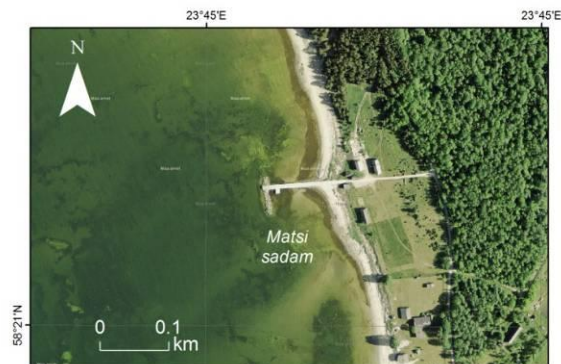
**Joonis 2.2.** Matsi sadam Maa-ameti kaardil.

Matsi sadam asub Pärnu maakonnas Varbla vallas Matsi külas (Joonis 2.1). Sadam asub Peedualuse abajas Liivi lahe idarannikul. Sadamat kasutavad praegu väikelaevade ja jetide omanikud, kuid slipi puudumine ning sadama täiskandumine seavad sellele omad piirid. Joonisel 2.2 on näha rannaga risti olev betoonist kai ning rannaga paralleelne graniitkividest lainemurdja. Sadama akvatoorium jääb lõunasse.

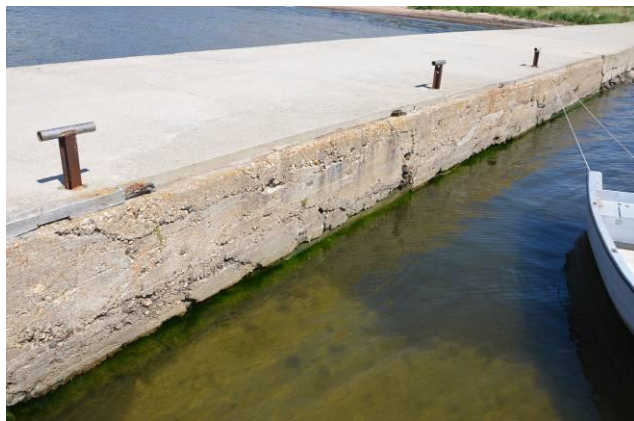
**Foto 2.1.** Vaade kirdesse. Betoonkai pind ja liivane veepõhi (21.07.2017).

Betoonkai pind on sile ning kasutuskõlbulik (Foto 2.1). Selle seina pind on kohati murenunud ja ebaühtlane, kuid suuri vigastusi pole esmapilgul näha. Konstruktsiooni olukorrale käesolevas töös tähelepanu ei pööratud. Kailiini esine on liiva täis kandunud, ranna pool on näha mitmes kohas adru (Foto 2.2).

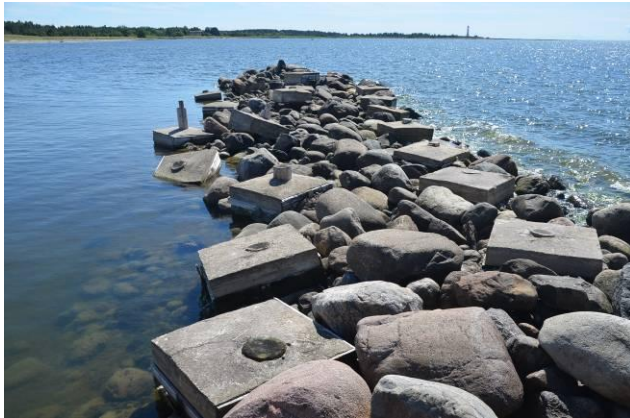
**Foto 2.3.** Lainemurdja (21.07.2017).

Rannaga paralleelse lainemurdja hari on suhteliselt madal ning suuremate tormidega ja kõrge veetasemega tipnevad lained sealt üle (Foto 2.3). Puitvaiadega betoonplokid on ilmselt jäänukid

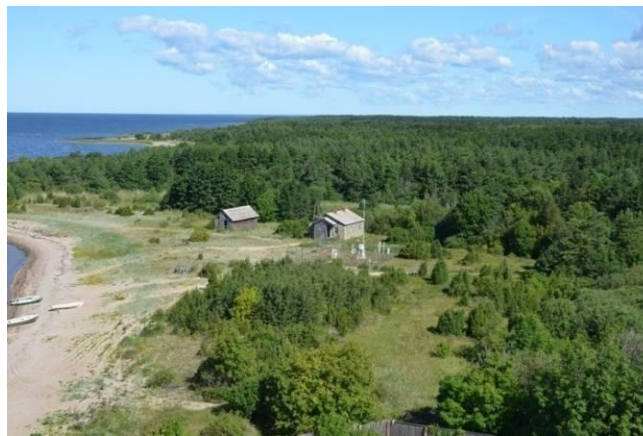
**Foto 2.5.** Kihnu mõõtejaam lõunast vaadatuna.  
20.07.2016.

Kihnu mõõtejaam asub saare lõunatipus (Foto 2.5), linnulennult ligikaudu 32 km kaugusel Matsist. Jaam on varjatud idast ja põhjast metsaga, kuid on avatud merele lõuna- ja läänekaartes (Männikus ja Pindsoo, 2016). Kihnus toimusid kuni 30.06.2003 mõõtmised kaheksa korda ööpäevas: 00, 03, 06, 09, 12, 15, 18, 21 GMT +2 järgi (Gretskoši jt, 2004). Hiljem mõõdeti tuule kiirust ja suunda iga tund. Mõõteriistana kasutati anemorumbomeetrit. Kihnu andmestik iseloomustab Liivi lahe tuulerežiimi Matsi sadama jaoks oluliste suundade jaoks (**Joonis 2.4**).

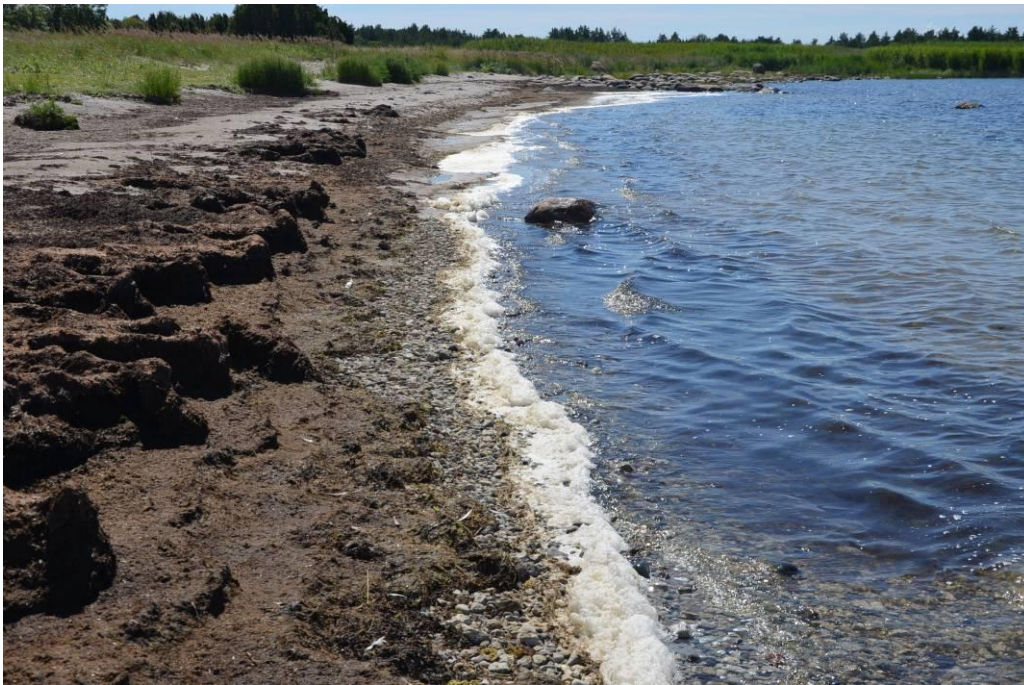
**Foto 2.6.** Vaade lõunasse Matsi sadamast lõunas. Setteid on rannajoonel väheselt (rohke taimestik taustal) ning merepõhi on kruusane, kuid rannavallides leidub hõreda taimkatte all liiva.

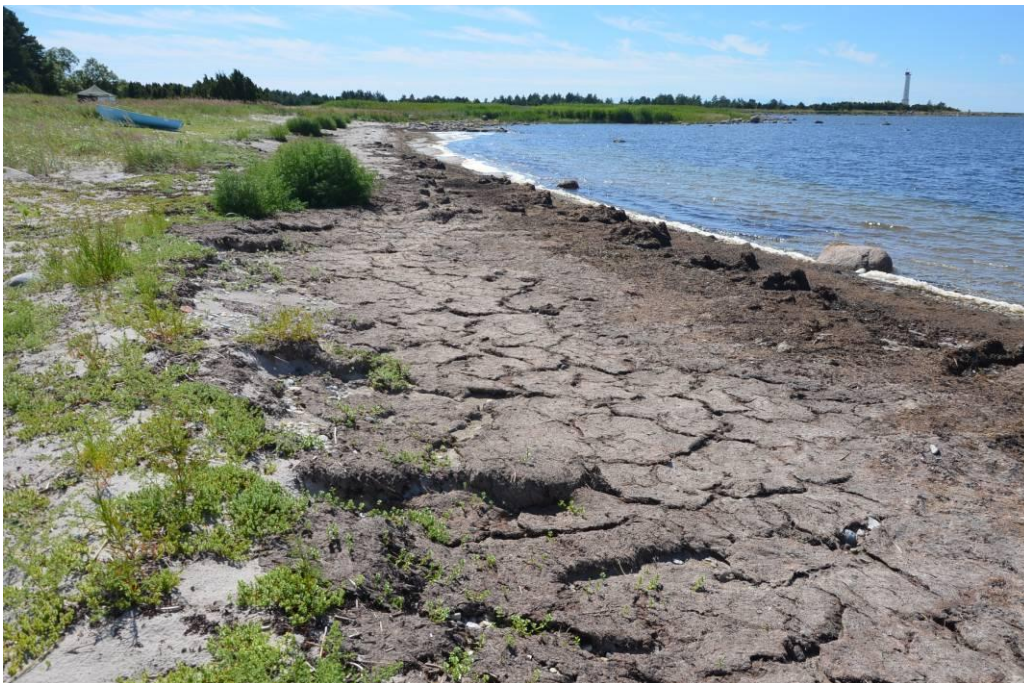
**Foto 2.7.** Vaade lõunasse Matsi sadamast lõunas. Rannal olev adru viitab sellele, et üsna hiljuti on merevesi ulatunud pöösasteni. Et suvel on üldjuhul veetase madalam, võivad lained kõrge veeseisu ajal levivad fotol olevast sinisest paadist maa poole ning kulutada luiteid. Edelast saabuvate lainete poolt indutseeritakse seega põhja poole suunatud pikiranda transport, mis kannab liiva ja peenemad osised sadama akvatooriumi suunas.

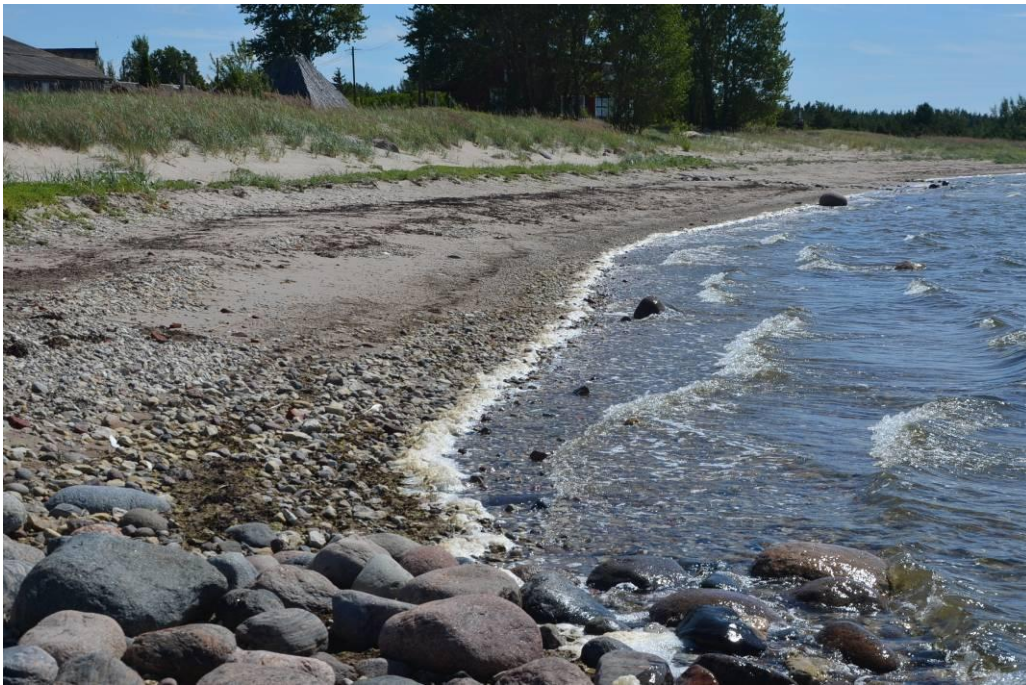
**Foto 2.8.** Vaade Matsi sadamast vahetult lõunas lõuna poole. Liiv on kruusa vahelt välja pestud ning mere poole uhutud. Sisemaa pool on näha madalat taimkattega kaetud rannavalli, millel on näha kulutusjälgi. Eelmisel talvel on meri sealt ilmselt liiva kaasa võtnud. Kaugemal on näha luites keskliiva, mida lained uhuvad kõrgemate veeseisude korral (sügisel-talvel).

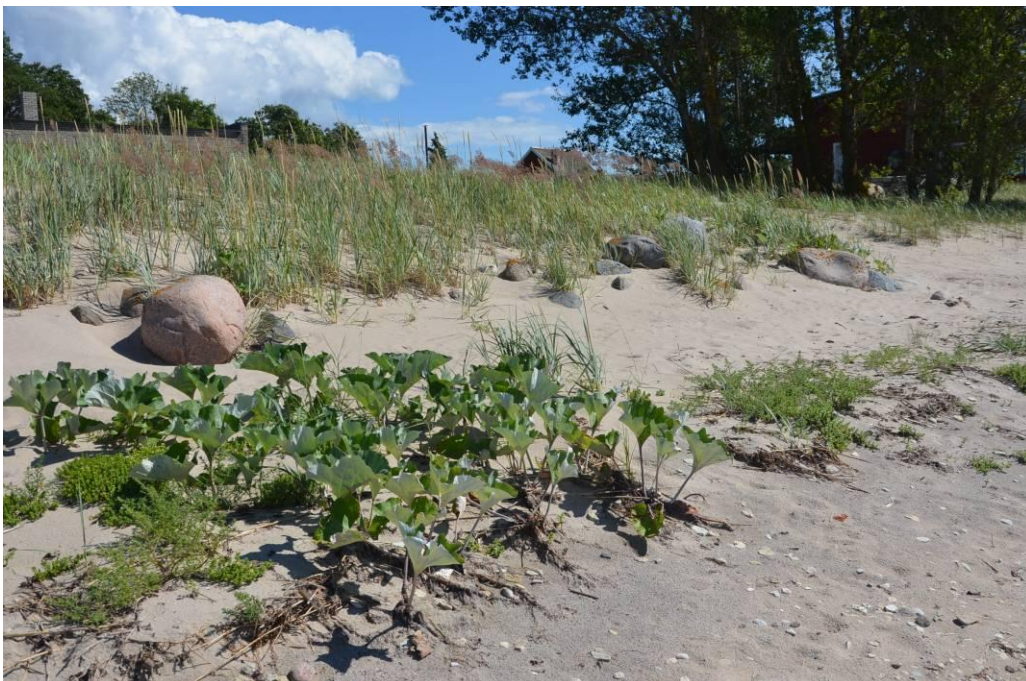
**Foto 2.9.** Vaade kagusse eelmisest fotost 30 meetrit lõunapool. Luited on kaetud hõreda kõrgema taimestikuga. Suured kivid, mida inimene on ilmselt toonud, annavad märku sellest, et varem on arvatavasti üritatud luitet uhtumise eest kaitsta.

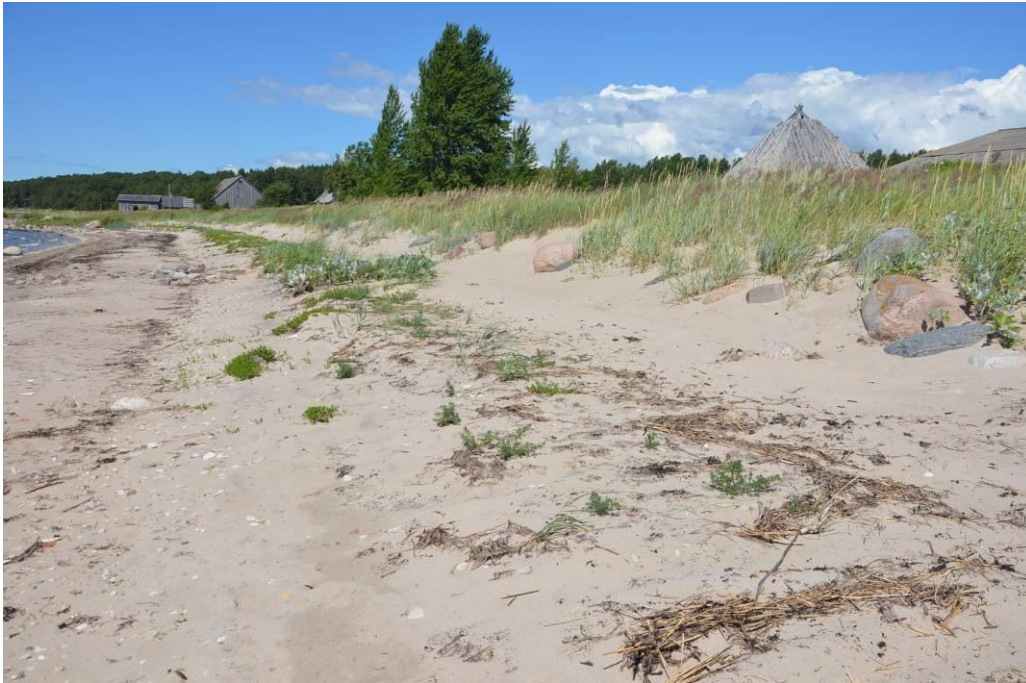
**Foto 2.10.** Vaade põhja poole Matsi sadamast lõunas. Lained jõuavad kõrgema veeseisuga esmase rannavallini (kaetud madala taimestikuga). Kõrgveeajal uhutakse liiva luitest, kuhu on varem pandud üksikud suuremad graniitkivid kindlustuseks.

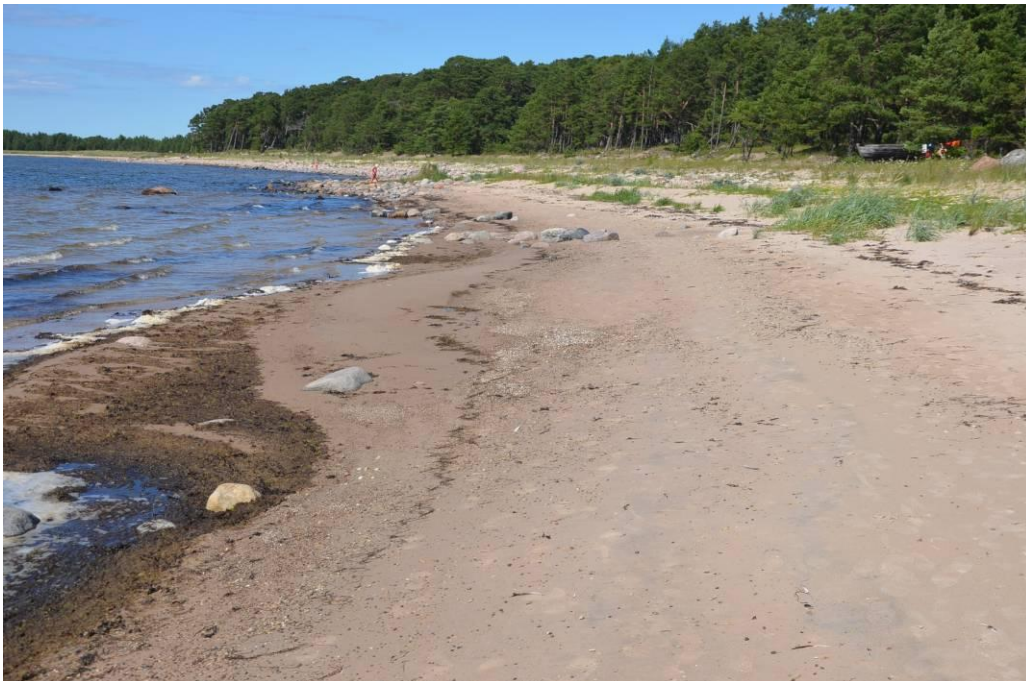
**Foto 2.11.** Vaade Matsi sadamast vahetult põhjas põhja poole. Rand on liivane ning sisemaa pool on taimestiku all peent liiva, mida kõrgvee ajal saab kõrgete lainetega edasi liigutada.
